# USINE DE TRAITEMENT DES DECHETS

## CONCHYLICOLES DE MEZE (34)

Site du Mourre-Blanc

### RAPPORT ANNUEL

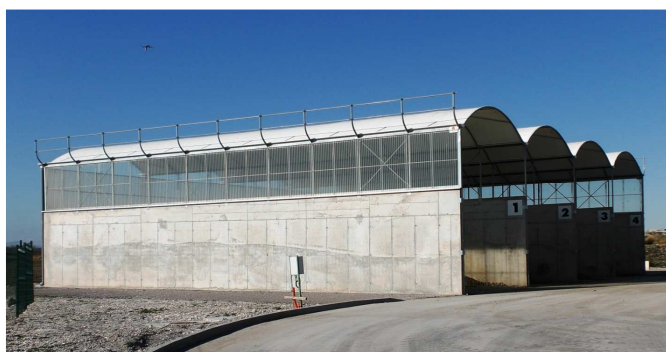
Photo 4: Box d'inertage des coquilles

Après la phase de contrôle, les déchets sont mis à couvert dans des boxs de stabilisation pendant une durée de 3 à 6 semaines environ. Au cours de cette période, grâce à la présence au sol de buses d'air alimentées par des ventilateurs, une aération forcée des déchets est effectuée dans le but d'accélérer par la fermentation, la dégradation de la matière organique présente dans les coquillages et le séchage.

Chaque box est équipé d'une dalle béton assurant, gravitairement, l'écoulement et la récupération des eaux d'égouttage, qui sont acheminées, après passage dans un décanteur, puis vers une station d'épuration pour y être traitées.

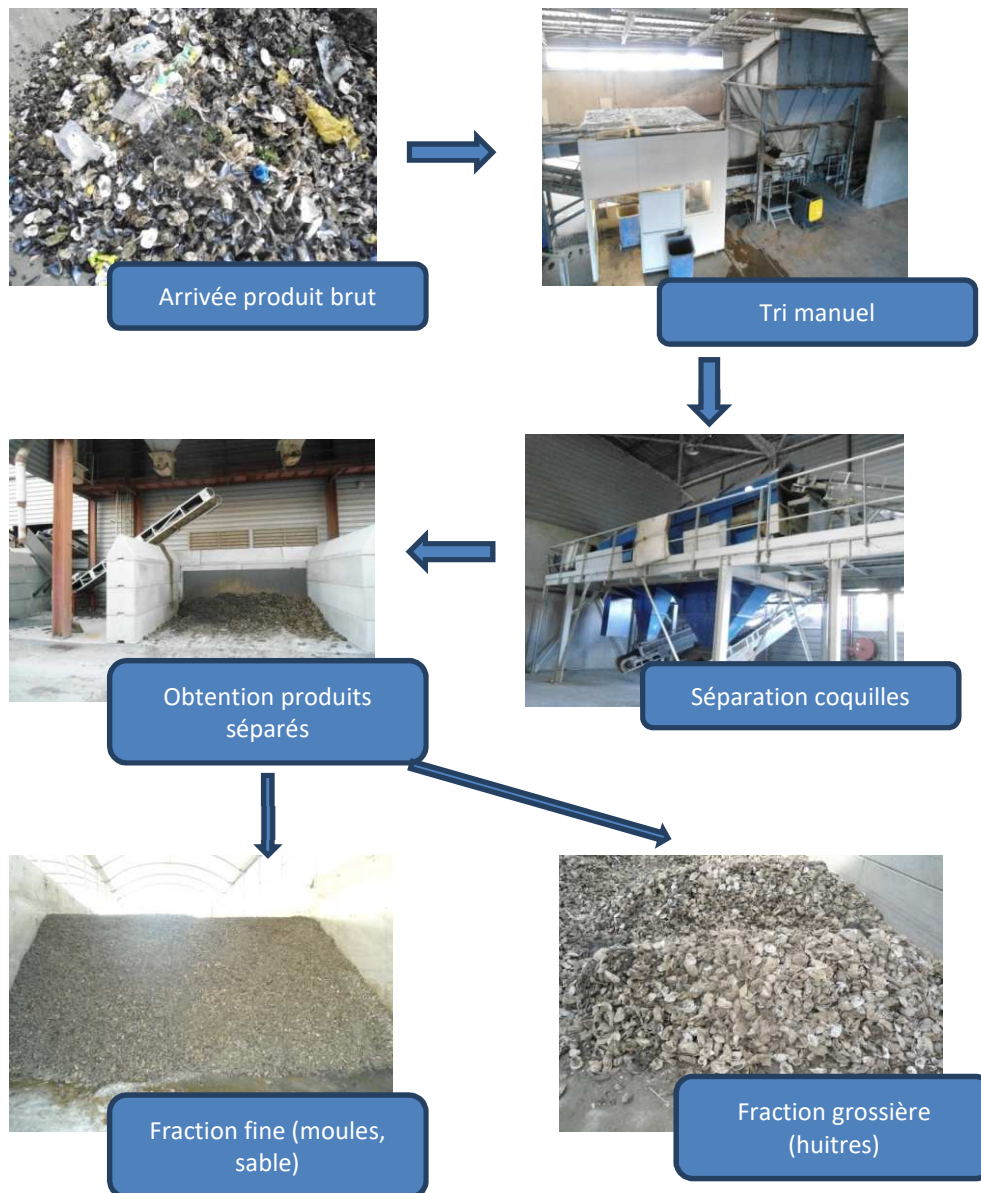
Figure 7 : Cheminement obtention produit coquillé

En décembre 2012, le trommel a été remis en service afin de séparer les déchets coquillés en fonction de leur taille. Ainsi, les déchets coquillés sont séparés en 3 flux :

- Fraction fine : déchet coquillé dont le diamètre est compris entre 0 et 4,5 cm (fraction composée majoritairement de moules)
- Fraction grossière : déchet coquillé dont le diamètre est compris entre 4,5 et 12 cm (fraction composée majoritairement d'huitres)
- Refus de tri : déchets dont le diamètre est supérieur à 12 cm (algues, DIB, etc.)

Pour accompagner la remise en service du trommel, des box en sortie de trommel ont été créés pour accueillir les 2 flux de déchets coquillés bien distinctement.

Les produits obtenus et leur traitement préalable sont présentés en photo ci-dessous.

En 2016 une trappe a été aménagée sur les grilles du trommel afin de permettre d'évacuer le produit trié sans le passer par le trommel. Cette méthode est mise en place quand nous avons besoin d'avoir des coquilles d'huître dans le tout-venant pour l'aménagement de chemins.

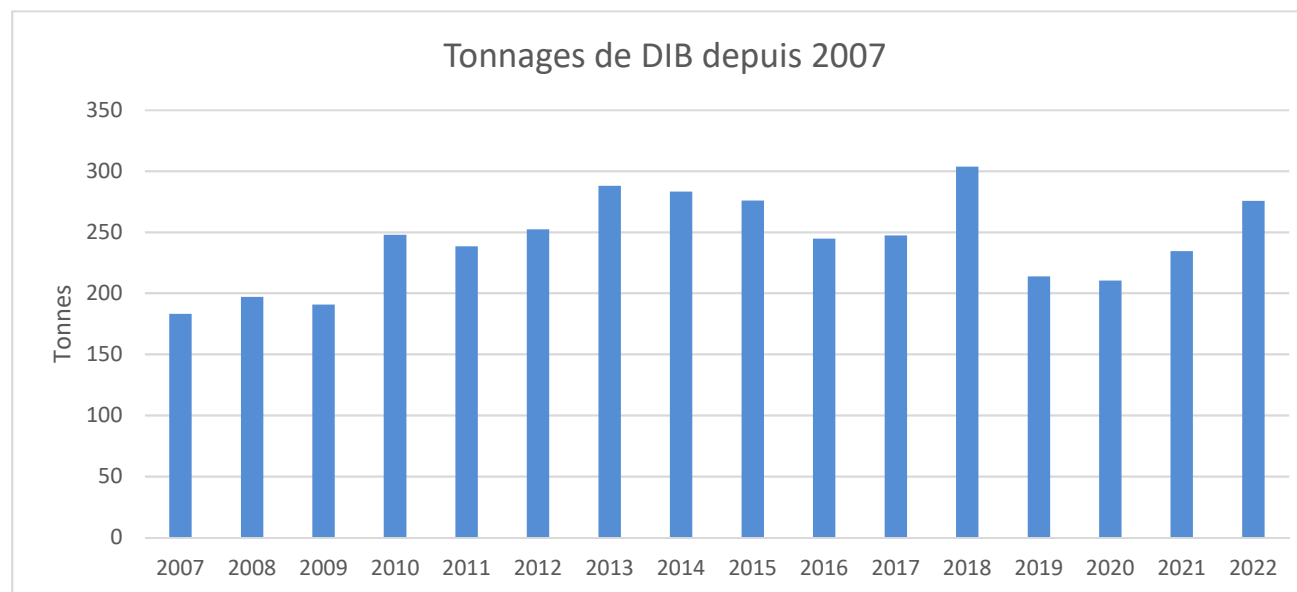
Figure 8 : Evolution des tonnages DIB

Il y a eu une forte augmentation des tonnages de DIB entre 2021 et 2022 car de nombreuses opérations berges propres ont été sollicitées de la part des conchyliculteurs.
